Étude de sécurité

Événements liés à un dysfonctionnement du moteur

Moteurs Thielert TAE 125

BEA

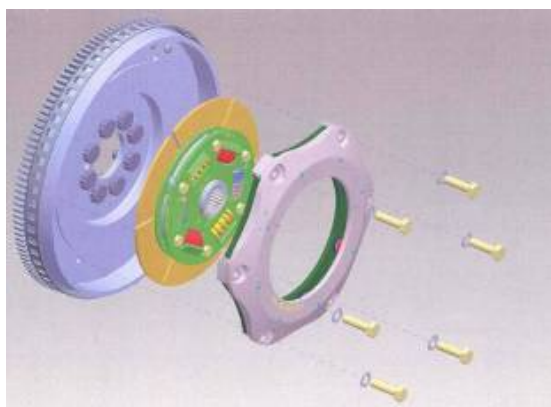
Le tableau ci-après décrit le fonctionnement des amortisseurs dont la référence (P/N) est 05-7211-K006002.

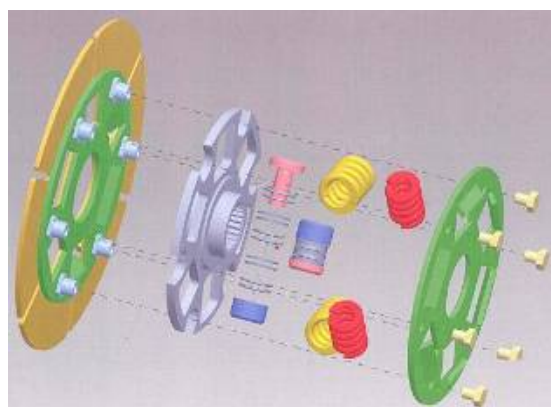
Disque de l'amortisseur :

Le disque entraîne l'hélice via les pignons du réducteur auquel il est relié par l'intermédiaire d'un arbre cannelé. Le couple de glissement de l'amortisseur est ajusté par deux empilements de rondelles (en gris sur le schéma). Ce pré réglage est effectué en usine et ne peut être modifié par l'utilisateur.

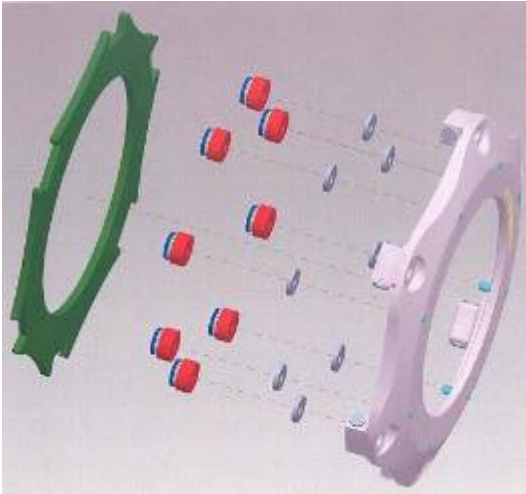
Cage de l'amortisseur :

La cage est entraînée par le moteur (elle est fixée sur le volant moteur).

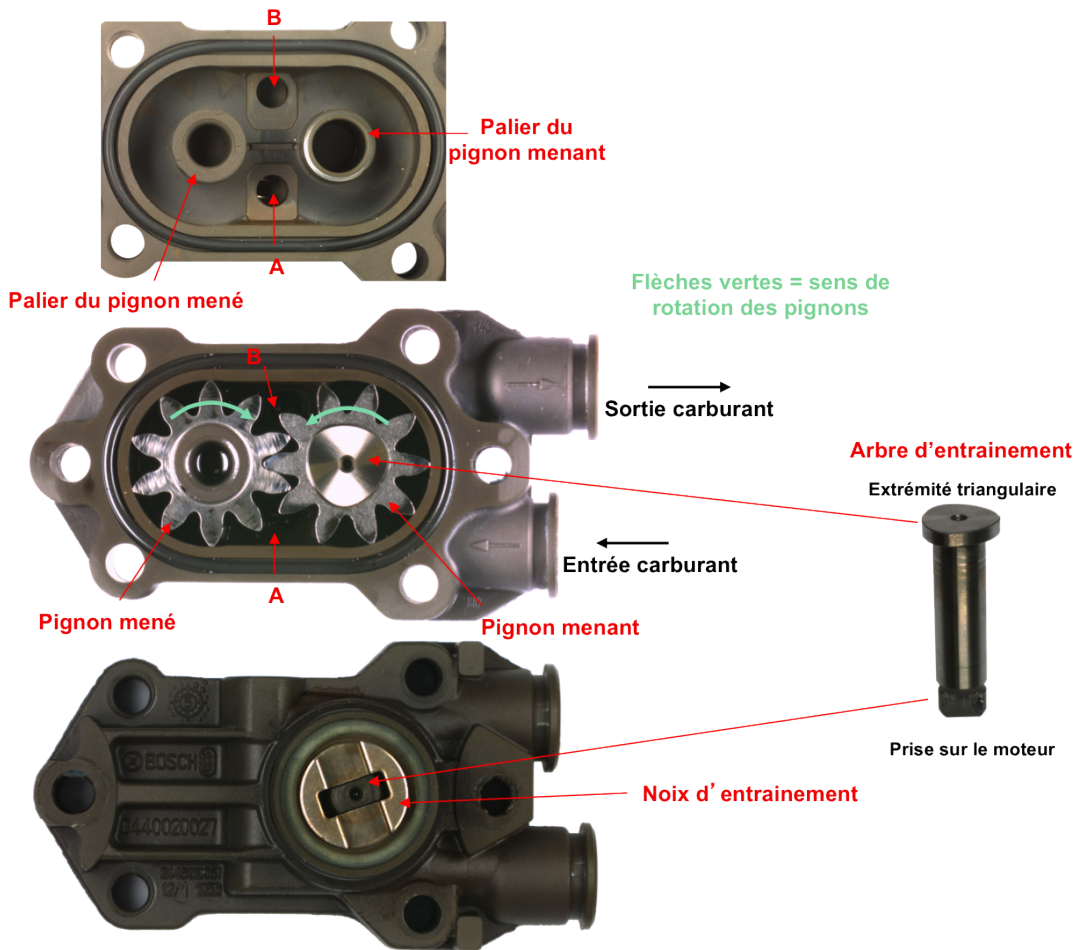
Le carburant pénètre par l'orifice d'alimentation A, remplit les creux de dents et est ainsi véhiculé, dans le sens des flèches vertes, vers l'orifice de refoulement B. L'aspiration est provoquée par le vide créé au niveau du désaccouplement des dents.

Pour ces deux événements, la défaillance de la pompe est due à la rupture du pignon menant. Cette rupture a provoqué le blocage de l'arbre d'entraînement. L'arrêt instantané de l'arbre, alors que la noix est toujours entraînée, a pour conséquence la rupture brutale de la noix d'entraînement puis l'arrêt du moteur.

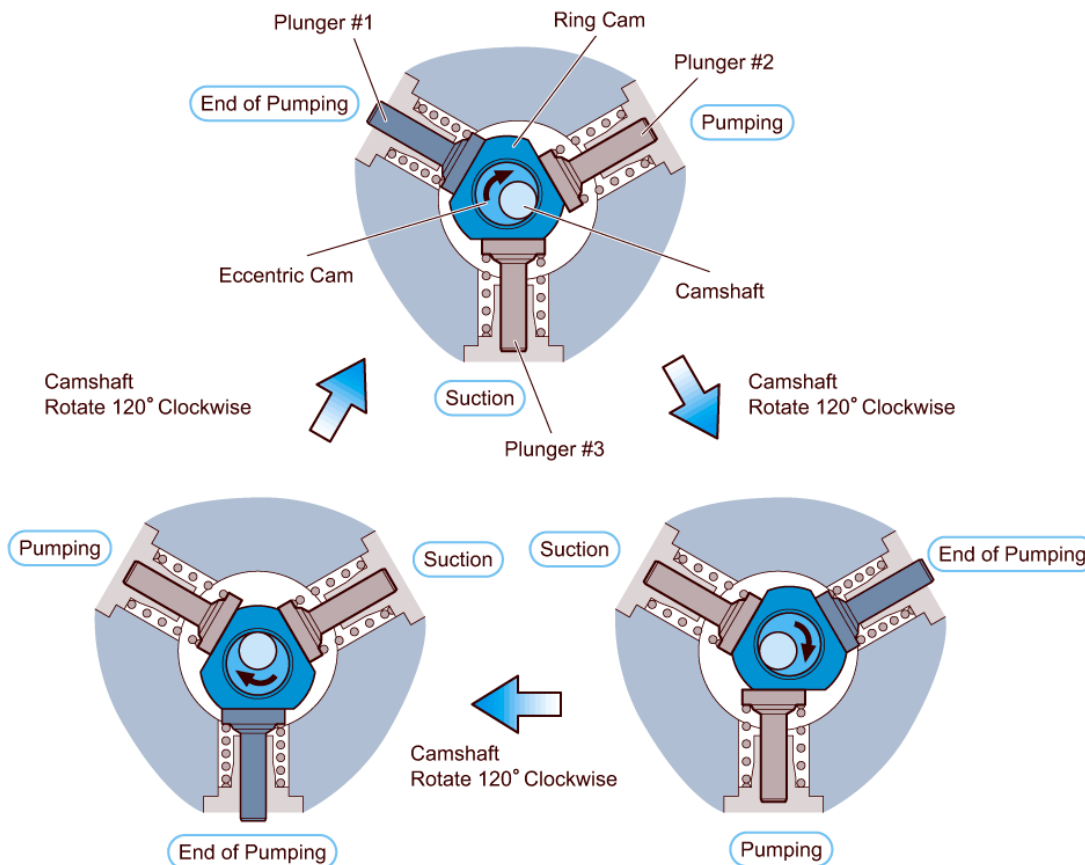
Il s'agit d'une pompe à trois pistons radiaux, lubrifiée par le carburant. Elle est entraînée par le moteur au moyen d'un arbre excentrique. Une came de forme triangulaire vient se rapporter sur la partie excentrique par l'intermédiaire d'une bague/coussinet. En fonctionnement normal, chaque face plane de la came est en contact avec un piston : c'est l'excentricité de l'arbre qui génère le déplacement de la came et donc la compression des pistons chacun à leur tour.

La défaillance de la pompe haute pression résulte d'un défaut de montage : les trois vis de maintien de la pompe au moteur sont desserrées, elles ne sont pas freinées conformément au montage d'origine préconisé.
